# ARMATUR

## Efektivitas *Multiple Repair* Pengelasan GMAW Terhadap Sifat Mekanik dan Metalografi Baja S355J2 Pada *Container Flat Top Wagon 50 Feet*

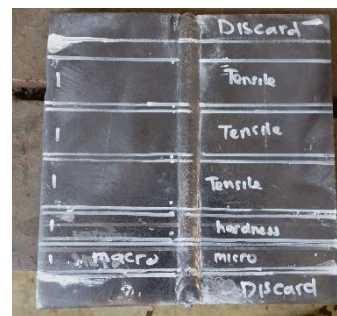
Gambar 1. Cutting Plan Hasil Pengelasan

Metode penelitian ini menggunakan metode kuantitatif eksperimental pada proses *repair* pengelasan GMAW dengan elektroda ER 70 S-6 diameter 1,2 mm menggunakan baja S355J2 dimensi panjang 250 mm, lebar 125 mm, dan tebal 12 mm menggunakan sambungan V *groove* sudut 20° [9].

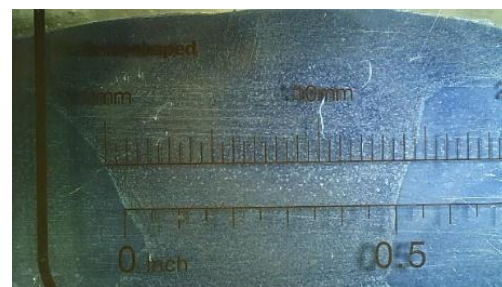
**Gambar 4.** *Weld Zone 1 Kali Repair*

Gambar 4 menunjukkan lebar *weld zone* dari spesimen hasil pengelasan *repair* 1 kali sebesar 13 mm dan tidak terdapat diskontinuitas pada *weld zone*.

Dari gambar di atas setiap jenis variasi yaitu *no imperfection*, yang berarti tidak ada cacat las yang terjadi sehingga patahan dari *tensile test* tidak pada *weld metal*, serta dari data tersebut terjadi fenomena yaitu semakin banyak jumlah *repair*, maka hasil *weld zone* yang terbentuk semakin lebar yang mengakibatkan sifat kekuatan tarik menurun.

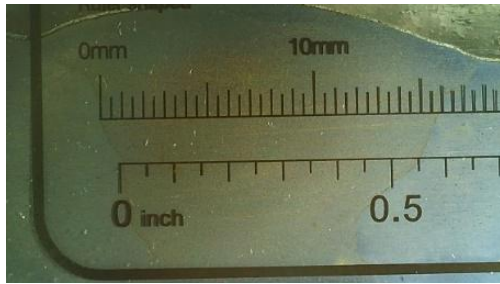
Gambar 6. Weld Zone 3 Kali Repair

Gambar 6 menunjukkan lebar *weld zone* dari spesimen hasil pengelasan *repair* 3 kali sebesar 16,75 mm dan tidak terdapat diskontinuitas pada *weld zone*.

mikro pada *weld metal* didominasi dengan struktur perlit yang berdampak pada meningkatnya nilai kekerasan pada spesimen. Berdasarkan hasil pengamatan struktur makro lebar *weld zone* meningkat seiring bertambahnya variasi *repair* dengan lebar terlebar sebesar 16,75 mm pada variasi 3 kali *repair*.
