## EVALUASI PELAKSANAAN DAN PENGENDALIAN MUTU RAMP GEDUNG SMA PADA PROYEK SEKOLAH X

Edo Barlian<sup>1</sup>, A. Daniel Anderson Munthe<sup>2</sup>, Chandra Juari Tandean<sup>3</sup>, Juan Fransisco Hutauruk<sup>4</sup>, Nayla Shafiah<sup>5</sup>, Nurrul Rahimah Zein<sup>6</sup>, Sitty Maryah Tama<sup>7</sup>  
Prodi Manajemen Konstruksi Universitas Negeri Medan

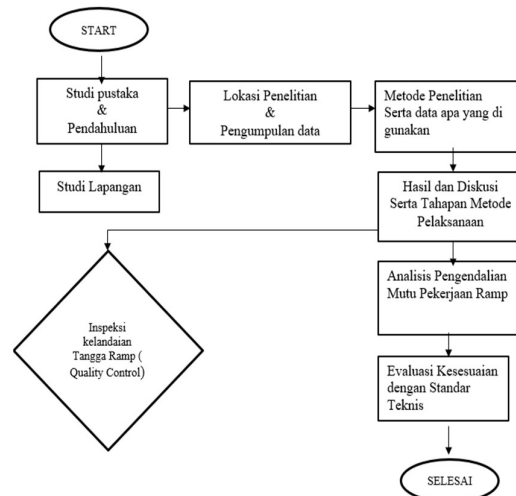
**Gambar 1.** Diagram Alir Pelaksanaan Dan Pengendalian Mutu Ramp Gedung SMA

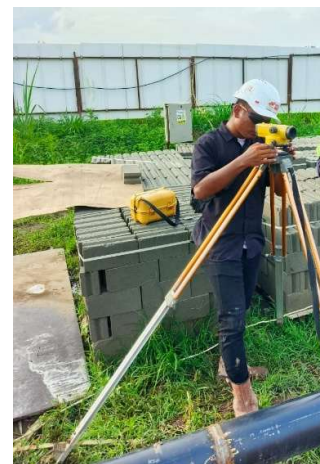
Kegiatan ini meliputi pengukuran dengan menentukan posisi dan elevasi ramp sesuai gambar kerja, serta penandaan garis batas pekerjaan. Pengukuran dilakukan menggunakan *waterpass* oleh tim surveyor.

**Gambar 3.** Pengukuran dilakukan menggunakan *waterpass* oleh tim surveyor

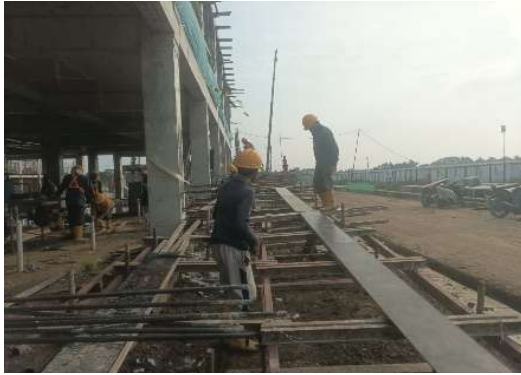
Bekisting ramp terbuat dari *plywood* setebal 12 mm yang didukung oleh perancah tipe *main frame*. Saat menggunakan, harus memperhatikan ukuran dan kemiringan ramp sesuai dengan gambar kerja. Bekisting harus dipastikan tidak bocor, kokoh, dan tidak berubah bentuk saat pengecoran beton berlangsung. Permukaan bekisting yang bersentuhan dengan beton diolesi minyak bekisting supaya nanti lebih mudah untuk dibongkar.

**Gambar 4.** Pemasangan Bekisting dan Perancah Ramp

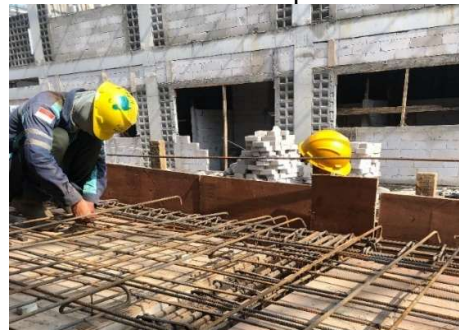
Proses merakit tulangan dilakukan di tempat kerja dengan mengikuti gambar kerja untuk pembesian. Ketebalan lapisan beton di pelat ramp ditentukan sebesar 40 mm. Untuk balok BR.1 dan BR.2, tulangan di bagian atas dan bawah menggunakan diameter 19 mm, sedangkan tulangan di tengah menggunakan diameter 10 mm. Sementara itu, balok BR.3 menggunakan diameter 16 mm untuk tulangan atas dan bawah, serta diameter 10 mm untuk tulangan lainnya. Untuk menyambungkan tulangan, dilakukan dengan cara diikat menggunakan kawat beton dan disusun silang agar sambungan tidak terkonsentrasi di satu tempat.

**Gambar 6.** Pemasangan Tulangan Ramp.

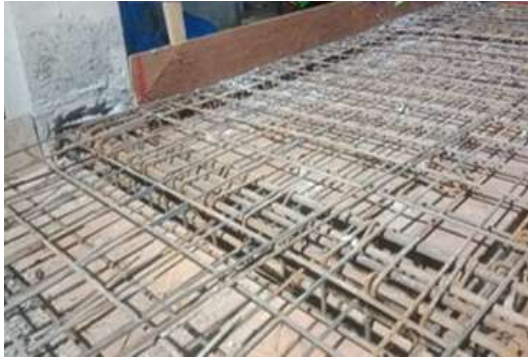
**Gambar 7.** Tampak Tulangan Ramp

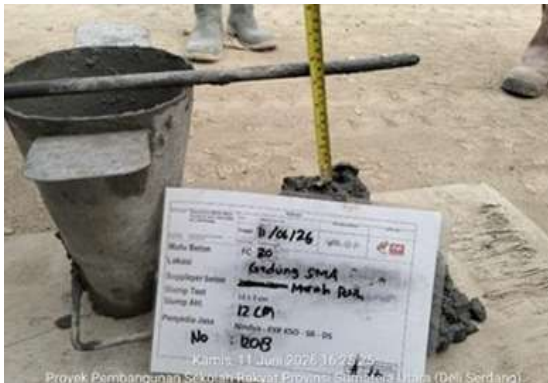
Pengecoran beton menggunakan jenis beton *ready mix* dengan kekuatan  $f_c'25$  Mpa. Sebelum mulai pengecoran, harus memastikan bahwa bekisting dan tulangan sudah siap, serta melakukan uji slump test pada setiap truk *mixer* beton yang datang ke lokasi. Nilai slump yang harus dipenuhi adalah  $12 \pm 2$  cm, namun dalam slump test di lapangan nilai slump memenuhi spesifikasi teknis.

**Gambar 8.** Slump Test Ramp Gedung SMA

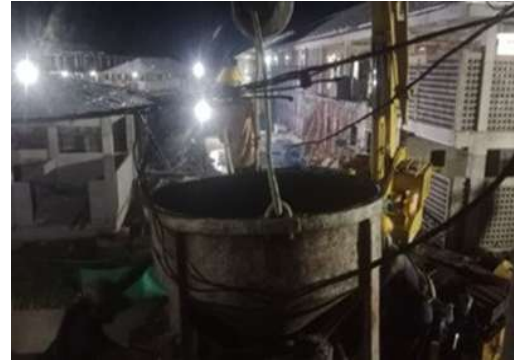
Proses pengecoran dilakukan dengan alat *bucket concrete* dan dipadatkan menggunakan mesin vibrator beton. Pengecoran pramp dilakukan dari bawah ke atas sesuai dengan kemiringan ramp.

**Gambar 9.** Pengecoran Ramp

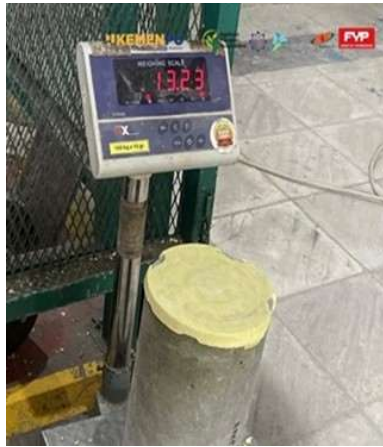
**Gambar 12.** Berat Benda Uji Ramp SMA

Diketahui bahwa berat benda uji ramp adalah 13,23 kg, luas silinder yang diuji adalah  $17.671,46 \text{ mm}^2$ , dan tinggi silinder tersebut adalah 300 mm. Hasil ini menunjukkan bahwa proses dalam membuat beton siap pakai, pengecoran, dan pemeliharaan beton di lapangan berjalan dengan baik dan tepat. Jadi, kualitas beton pada struktur ramp dinyatakan aman dan layak digunakan sesuai dengan rencana yang ditentukan untuk mutu beton.
