PEMELIHARAAN JALAN BERBASIS KINERJA PERKERASAN MENGUNAKAN METODE *LIFE CYCLE COST* (STUDY KASUS JALAN LINTAS SUMATERA – LAMPUNG)

Raedi Amirul Haq¹, Dadang Iskandar², Ida Hadijah³
Prodi Teknik Sipil Universitas Muhammadiyah Metro Lampung
Jl.Ki Hajar Dewantara No.166 Kota Metro Lampung 34111, Indonesia
Email : raediamirulhaq@gmail.com¹, dadangiskandar@rocketmail.com²,
cv.sadakonsultan@yahoo.co.id³

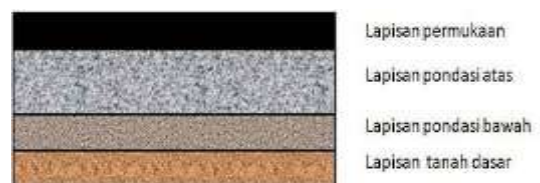
Gambar 2. Susunan Lapis Perkerasan Lentur Jalan Raya

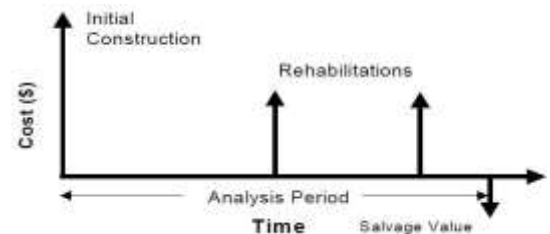
Gambar 20. Life Cycle Cost Pada Umur Rencana Jalan

$$NPV(i) = \frac{A_0}{(1+i)^0} + \frac{A_1}{(1+i)^2} + \dots + \frac{A_N}{(1+i)^N} = \sum_{n=C}^N \frac{A_n}{(1+i)^n}$$

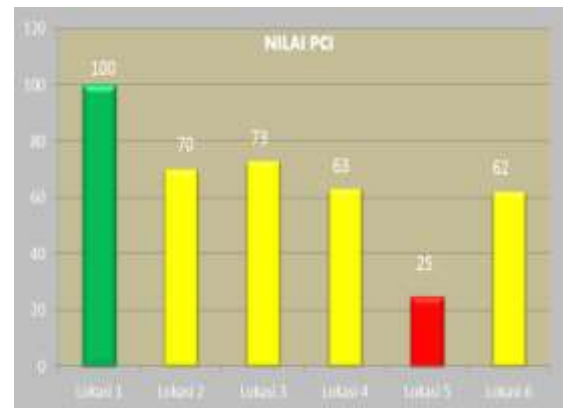
Gambar 29. Grafik Hasil Perhitungan PCI

$$PCI \text{ Lokasi 2} = 100 - 30 = 70$$

$$PCI \text{ Lokasi 3} = 100 - 27 = 73$$

$$PCI \text{ Lokasi 4} = 100 - 37 = 63$$

$$PCI \text{ Lokasi 5} = 100 - 75 = 25$$

$$PCI \text{ Lokasi 6} = 100 - 38 = 62$$

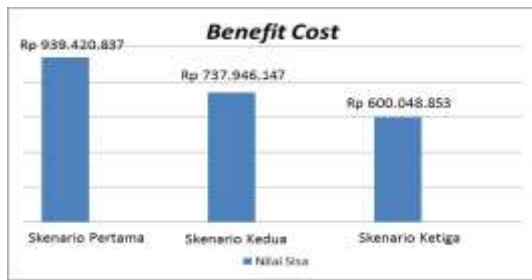
Gambar 31. Grafik BCA

Benefit Cost Analysis Pada Pemeliharaan Jalan Lentur							
Nilai Proyek	Tahun ke 1	Tahun ke 2	Tahun ke 3	Tahun ke 4	Tahun ke 5	Tahun ke 7	Nilai Sisa
Rp1.174.985.714	Rp10.408.147	Rp9.904.974	Rp9.426.127	Rp74.372.000	Rp67.354.922	Rp64.098.707	Rp939.420.837
Rp1.174.985.714	Rp86.291.825	Rp82.120.123	Rp78.150.098		Rp67.354.922	Rp123.122.599	Rp737.946.147
Rp1.174.985.714	Rp165.751.765		Rp150.112.906		Rp135.949.591	Rp123.122.599	Rp600.048.853
